カビ取りに失敗しないために

カビ取り前に知っておきたいこと10の事例

株式会社 **ビッグホワイ**

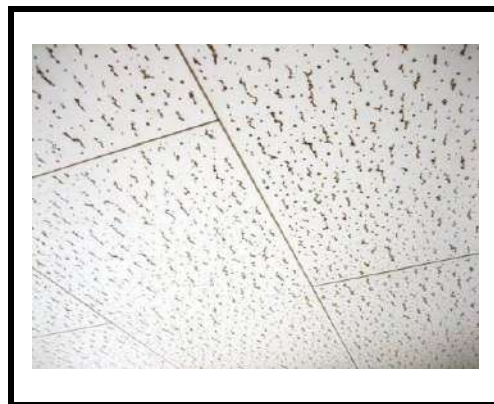
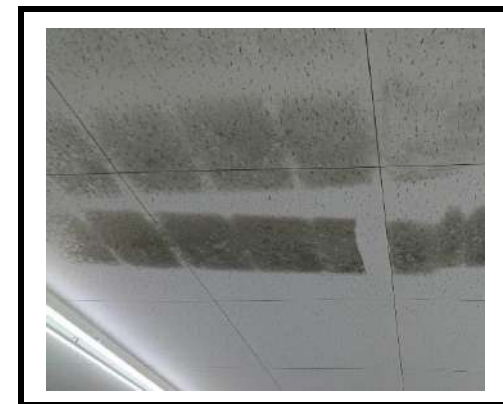
現状画像

あなたの誤解 ①
●天井裏のカビが表面に出てきてしまっている。 天井裏なので対応ができなく困っている
問合せの多い施設と場所 食品工場・食品スーパー・浴室の脱衣場・更衣室の天井
カビ取り専門業者の回答
そんなことはありません！ カビは表面に発生しているだけ。

天井素材
化粧石膏ボード（ジプトーン）

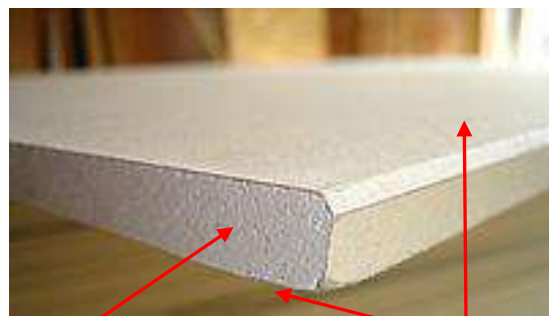
①石膏ボードの断面画像

石膏部分

裏表は紙質

石膏は無機質素材のため、カビがそこを通過するとは考えられない。

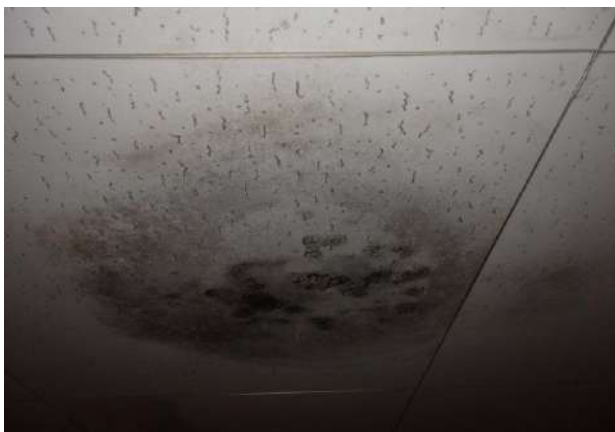
施工前

施工前：ジプトーンに繁殖したカビ

この現場は天井裏の配管から、漏水の為長年水滴が落ち続け石膏ボードを湿らせた結果カビが繁殖してきていた。

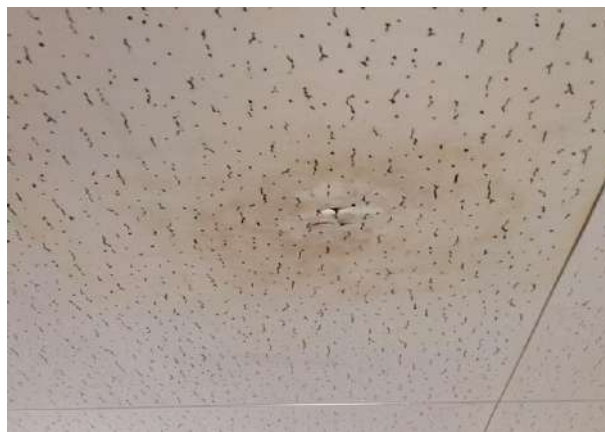
施工後

施工後：まだ完全乾燥していないが

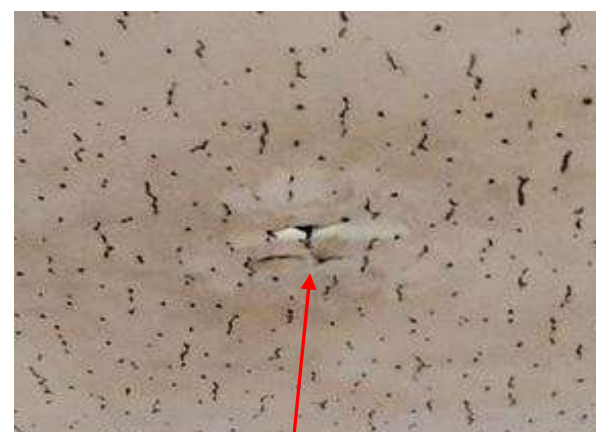
施工後 部分拡大

拡大してみると 穴

石膏ボードが水滴で侵されてしまい指を刺すまでもなくボヨボヨになって穴が開いている。

天井裏からカビが出てきたというよりも、常時湿っている天井の裏にカビが発生しそれが穴を通じて表面に出てきて広がってしまったという事だろう。

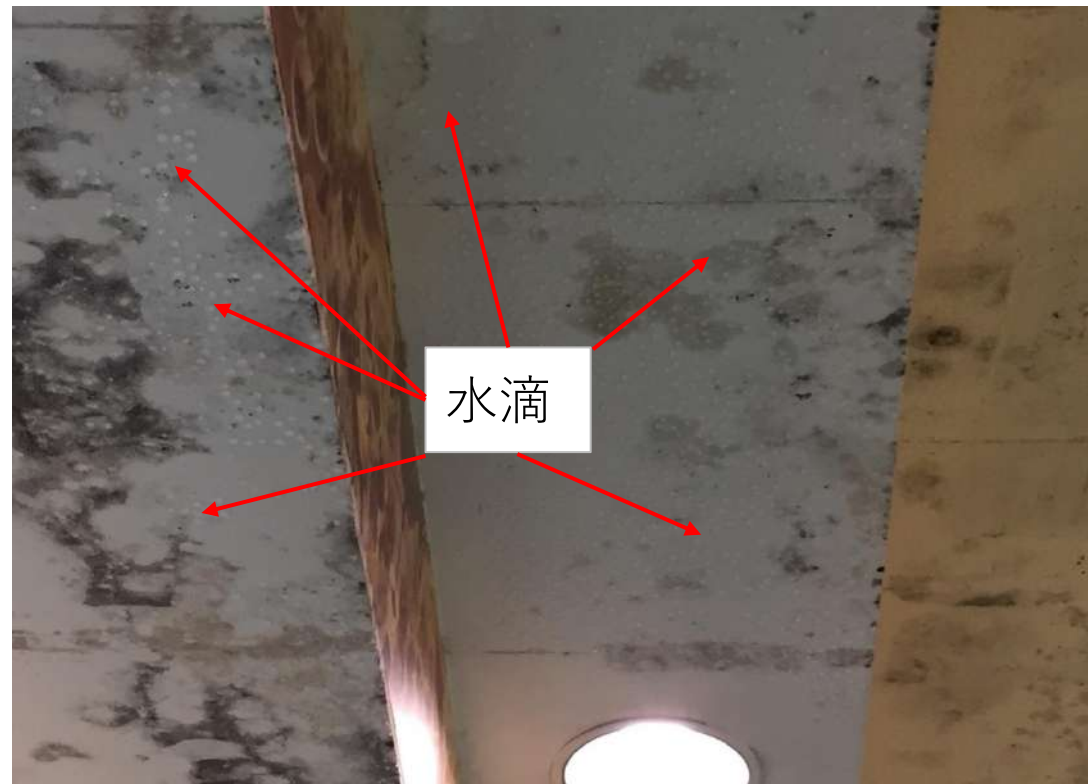
現状画像

カビ取り専門業者の私からすると、この計測管理は全くナンセンス。カビが発生しやすい湿度は70%以上との通説ですが、それはあくまで
空間・空中のことを言っているだけで全く意味のないものです。カビの発生に関係するのは天井や壁の表面湿度なのです。ちょっと考えて
みれば当然のことですよね。この店舗、湿度管理はモニター上65%だそうですが天井面は水滴がいっぱい。

天井素材
ケイカル板に水性塗装

湿度調整は最も重要な要素。カビ取り施工と同時に湿度管理の見直しをお勧めします。

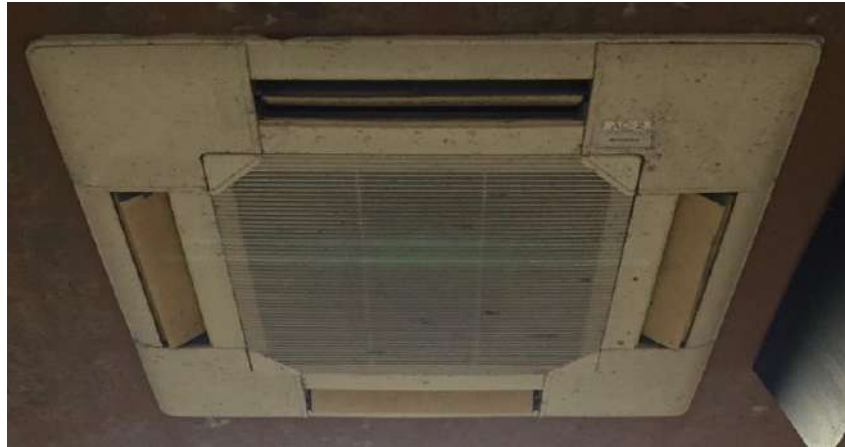
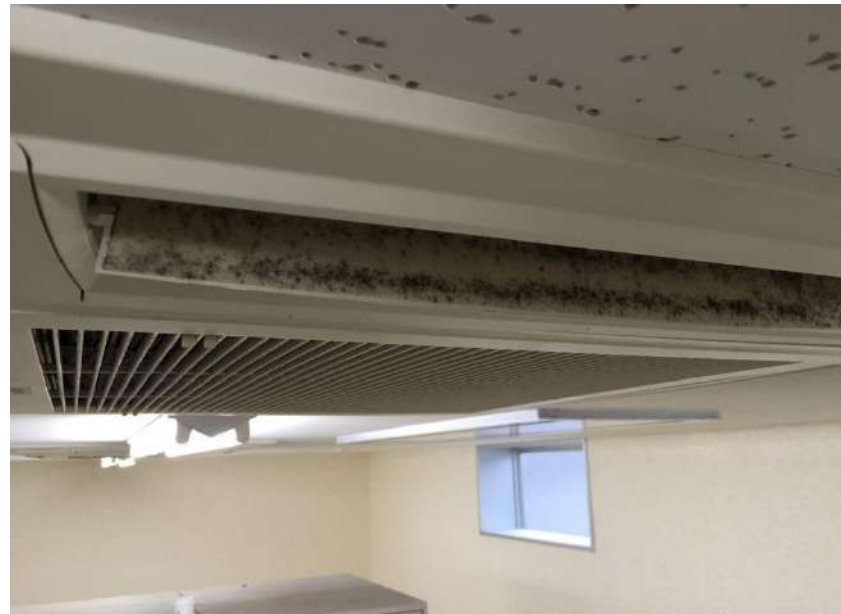
このケースは非常に多い。
カビに困って天井素材を多大な経費を掛け貼り替えたり
又は、安易に塗装で上塗りしただけの対応。
見よこのエアコンのカビ！
そのような改修工事をする場合、同時にエアコン内の
分解洗浄を行うことは必至である。カビが繁殖し易い
エアコンの手入れもせず改修工事を行っても全く無意味。
エアコン内部のカビを空間にまき散らしているだけである。
これは経費削減というより経費の無駄使いである。
カビはそんなに生易しいものではない。

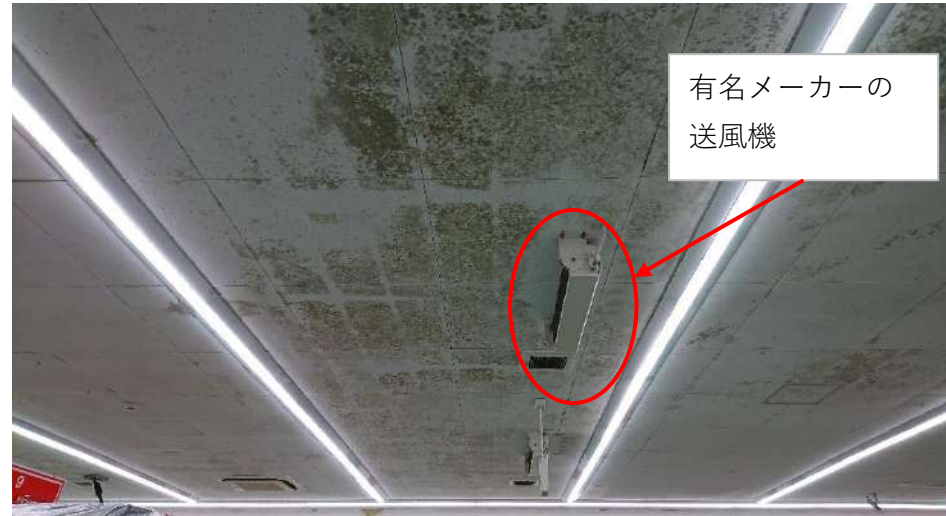
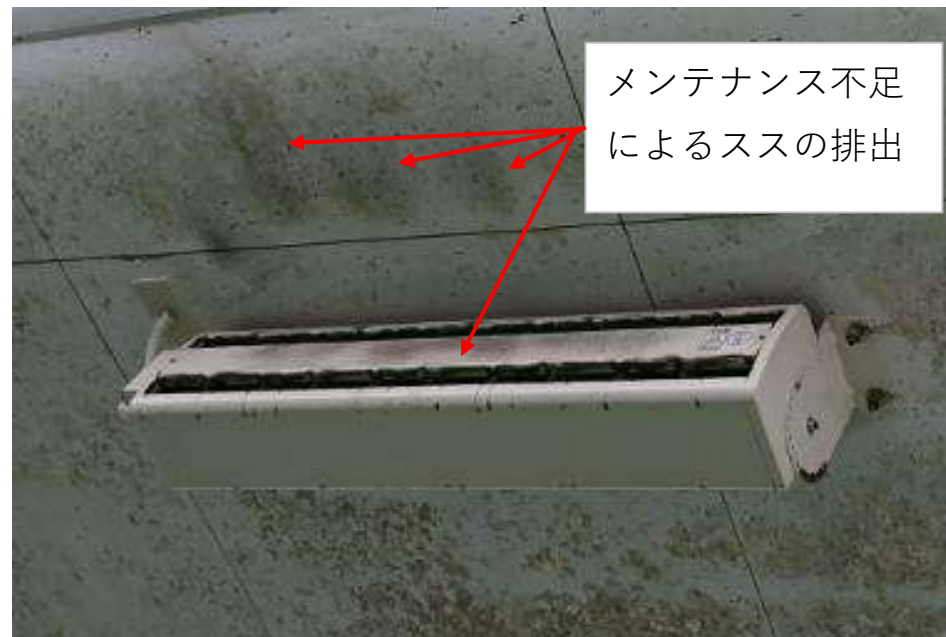
まず、カビを除去せず送風機を設置したために、カビの胞子を勢いよく拡散してしまいカビの繁殖を促進してしまっただけ。又、設置後のメンテをしていない為に送風機の吹出し口と吸いこみ口にススが付着してしまいそのススをも拡散してしまっている。

カビとススの除去：カビは除去できるがススは炭素。分解することは不可能である。

天井面に風を送り湿度を下げるという方法はわからなくはないのですが、やはり施工順序の大事さと、継続メンテの必要性を感じた事例。

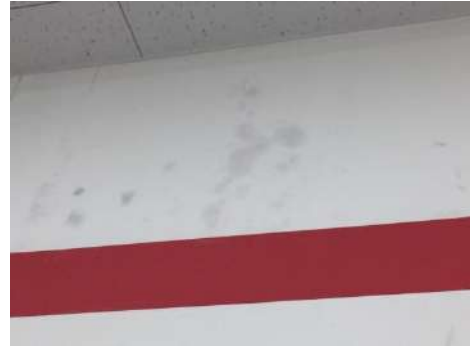
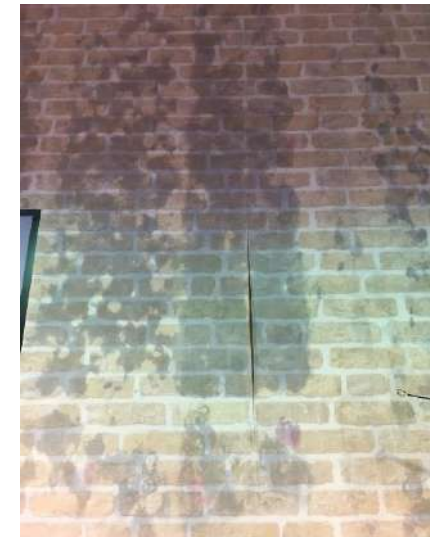
この2枚の画像に共通するのは
クロスに繁殖したカビのように見えるが
真っ黒ではなく黒い影のように見える。
これ、**クロスと下地ボードの間のカビです。**

クロスを貼り替えるとき、あるいは新築で貼るとき、下地のボードのカビをしっかりと除去してから貼るのが原則。中途半端にカビを除去しクロスを貼ると残ったカビがクロスとボードの間に繁殖してしまう。それはカビにとってクロスの内面にあるクロス糊は大好物であるから。クロス糊=でんぷん糊。カビはでんぷんが大好物なのです。

こうなってしまうと除去は不可能。カビ取り薬液がカビに接触できないからです。クロスの上に繁殖したカビかクロスの内側なのか見分けるのは極カンタン。影のように薄くろくなっているからです。でも、こんな場合もありますので要注意。それは下記にて。

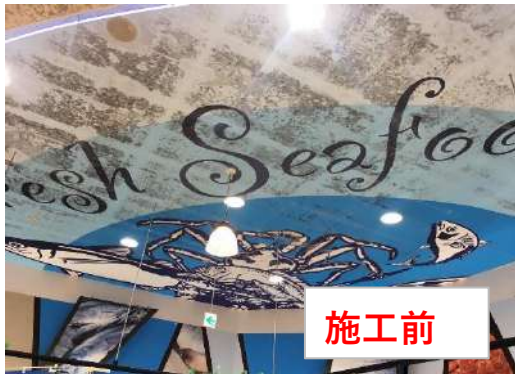
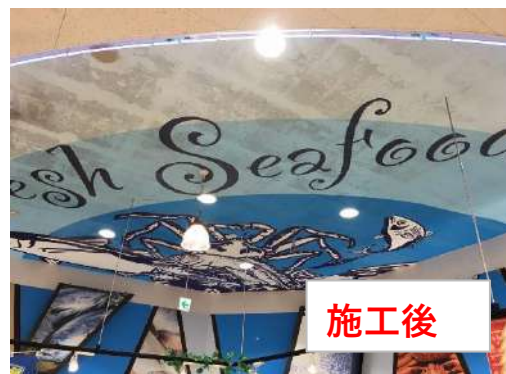
左の画像：食品スーパーの天井、材質：クロス
クロスの上に繁殖したカビを除去すると、クロスの下地に繁殖しているカビが影のように現れてきた。クロスの上に繁殖したカビがクロスの下地のカビを覆いかぶっていたためにわからなかったのである。こんな例もある。

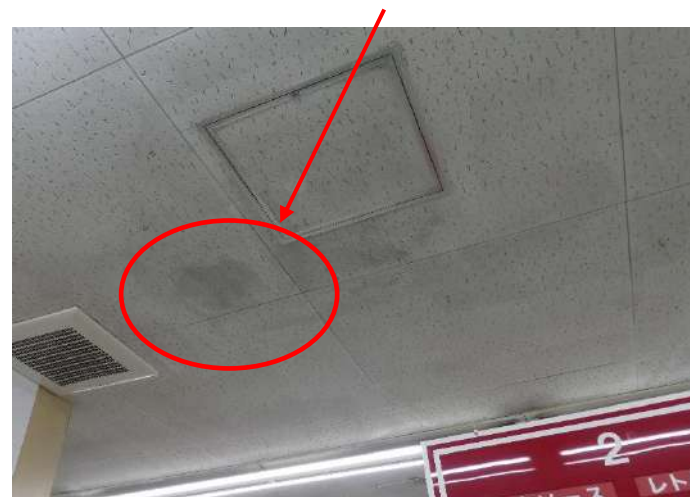
施工前：何かで擦ったような痕跡、又カビのように見える

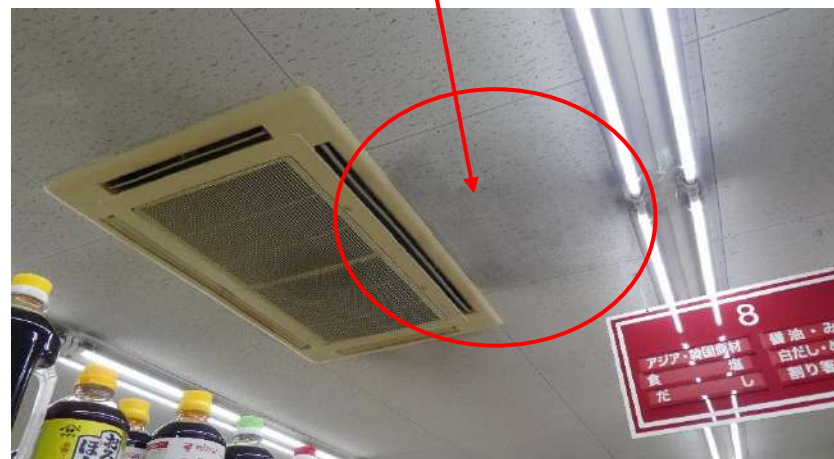
天井埋め込み式エアコンの吹き出し口周辺の黒ズミ

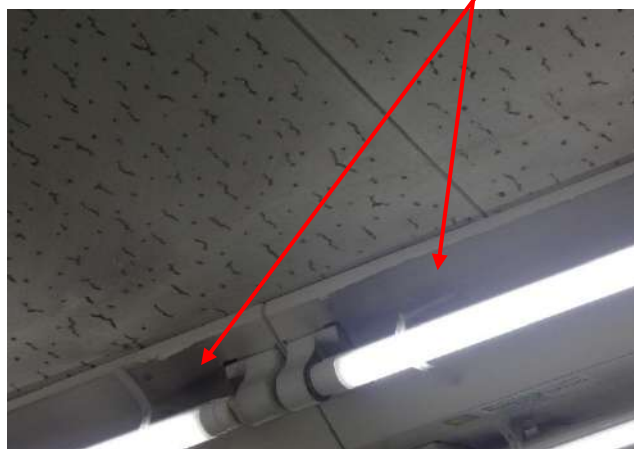
部位を拡大（角度を変えています） 蛍光灯の反射盤に注目。

スス汚れは一面が真っ黒になっているのに対し、カビはマダラ模様の繁殖しています。この違いを感じて下さい。

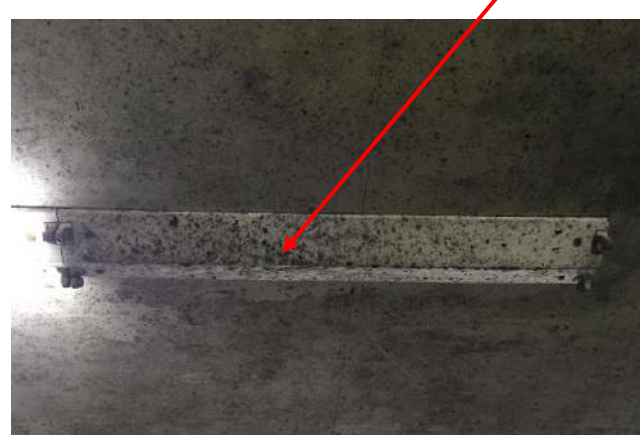
下右は他物件：漬物工場の画像、同じく反射盤を見比べて下さい。

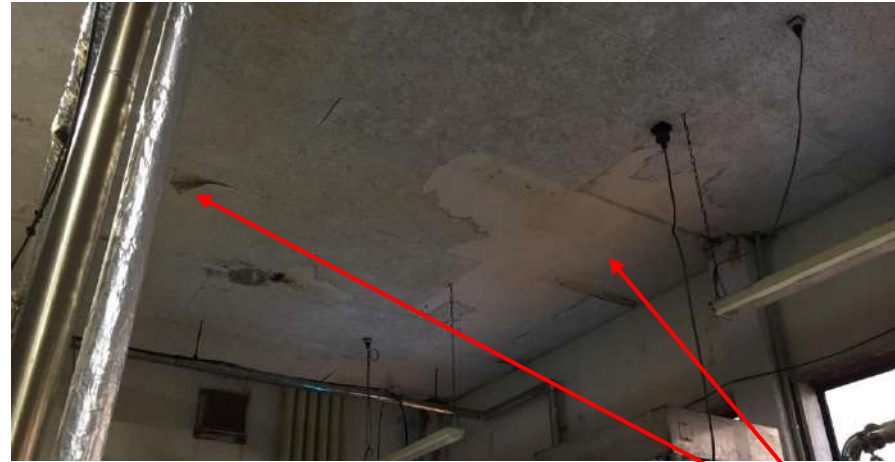
天井素材：化粧石膏ボード、表面が・・・・

まず、上の画像。カビ取り依頼があり現場調査に伺った。
工場内の熱と湿気で化粧石膏ボードの**表面紙質がめくれて**しまっ
ている、又は表面がふくれあがっていたり、めくれかけている所も
ある。素材が痛みきっている為施工を取りやめ貼り替えを薦めた。

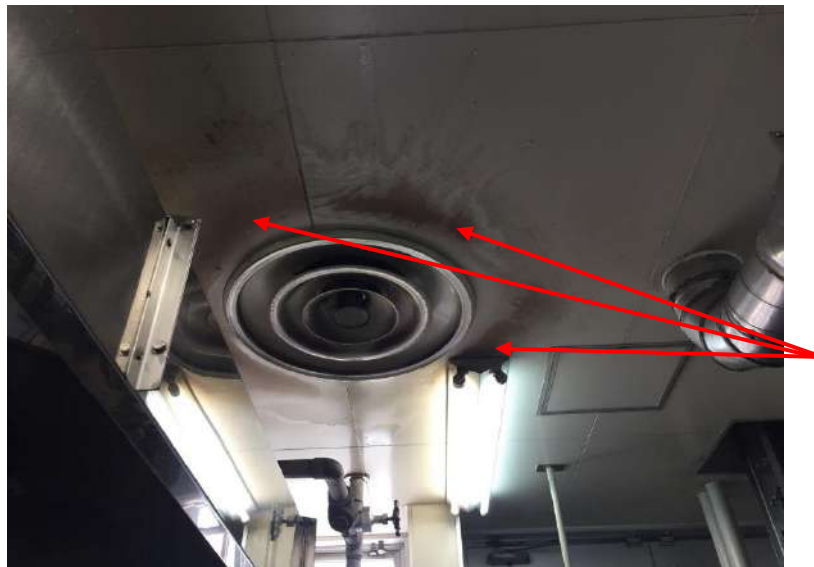
左の画像。こちらも現場調査に伺った。
ケイカル板に水性塗装。こちらも熱と蒸気でムンムン。
塗装面を触ってみると、熱に侵され塗膜が硬化不良をおこしてい
てベトツキがある。**指でなぞってみると、塗料が指先に付いてくる。**
之では施工不可能。工場連休の折に塗り直しを提案。
カビ取り施工の場合、基材の状態に大きく左右される。

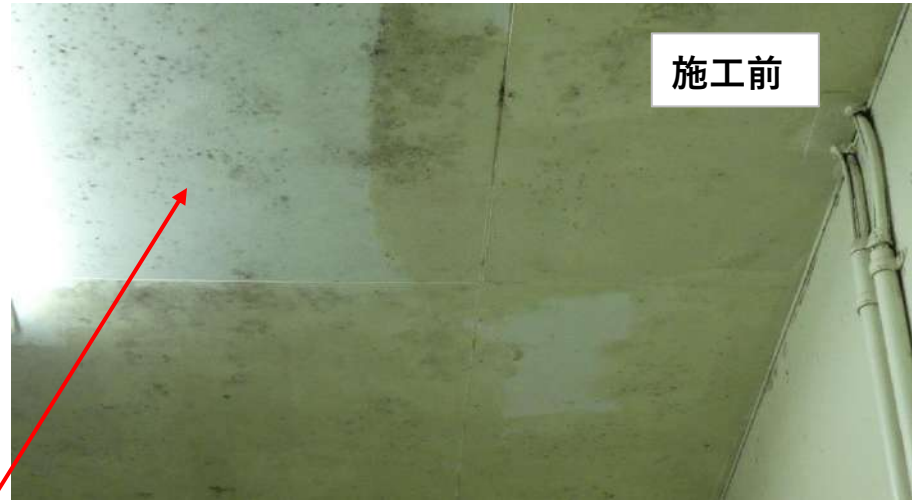
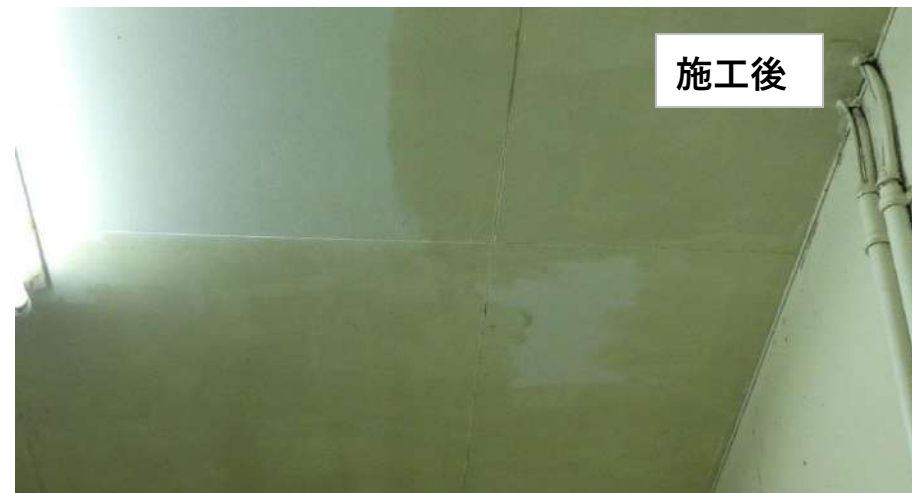
食品工場の天井：ケイカル板に水性塗装。

天井面の白い所は半年前に防カビ塗料を塗った箇所。

黄色っぽい色の所は、以前のまま。カビが酷い個所に防カビ塗料を塗ったそうだが半年も経たないうちにカビが繁殖してきたらしい。

防カビ塗料を塗った所はカビが繁殖しにくいと思われるが工場内の環境を考えると、原因が解る。**この工場では油煙**がでるため、**塗料の上に油煙が幕をはってしまうからだ。**

防カビはカビに対して効果があるのかもしれないが油煙に対しては効果が無い。当然油煙をエサにカビが繁殖する。
